**Junta de  
Castilla y León**

**CONSEJERIA DE EDUCACION Y CULTURA**

**ACTUACION DE EMERGENCIA – MEMORIA FINAL  
PROYECTO DE LIQUIDACION**

**CONSOLIDACION Y RECONSTRUCCION DE LA MURALLA DE SEGOVIA  
EN LAS INMEDIACIONES DE LA PUERTA DE SANTIAGO**

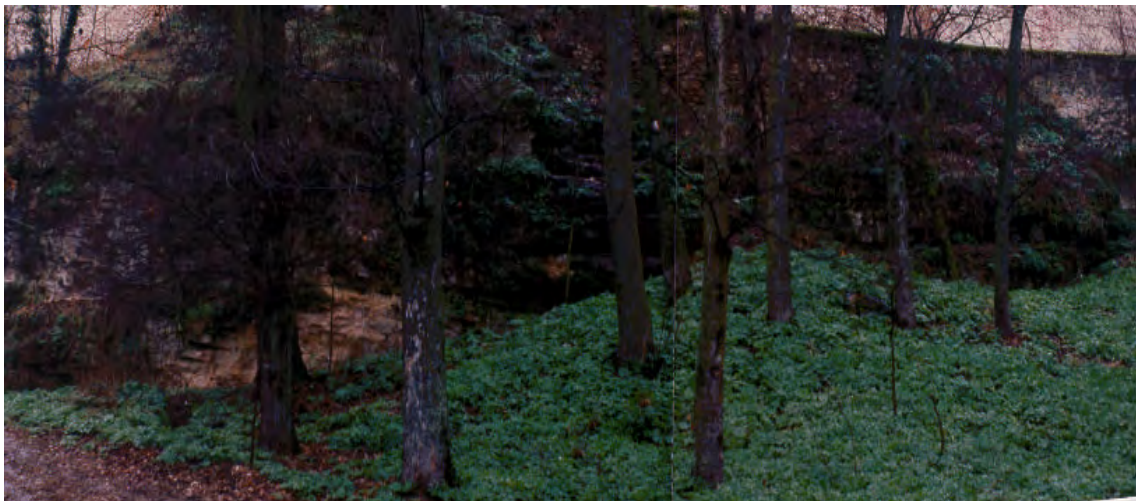
**FOTO 6**

También se descubrieron varias grietas en las rocas de la base del cubo. La principal era la que había dado lugar a la fisura marcada en la base prismática, en donde se inició la gran rotura de Agosto de 1998.

**FOTOS 6 y 7.- AGRIETAMIENTO EN LA BASE DEL CUBO Y CANTIL**

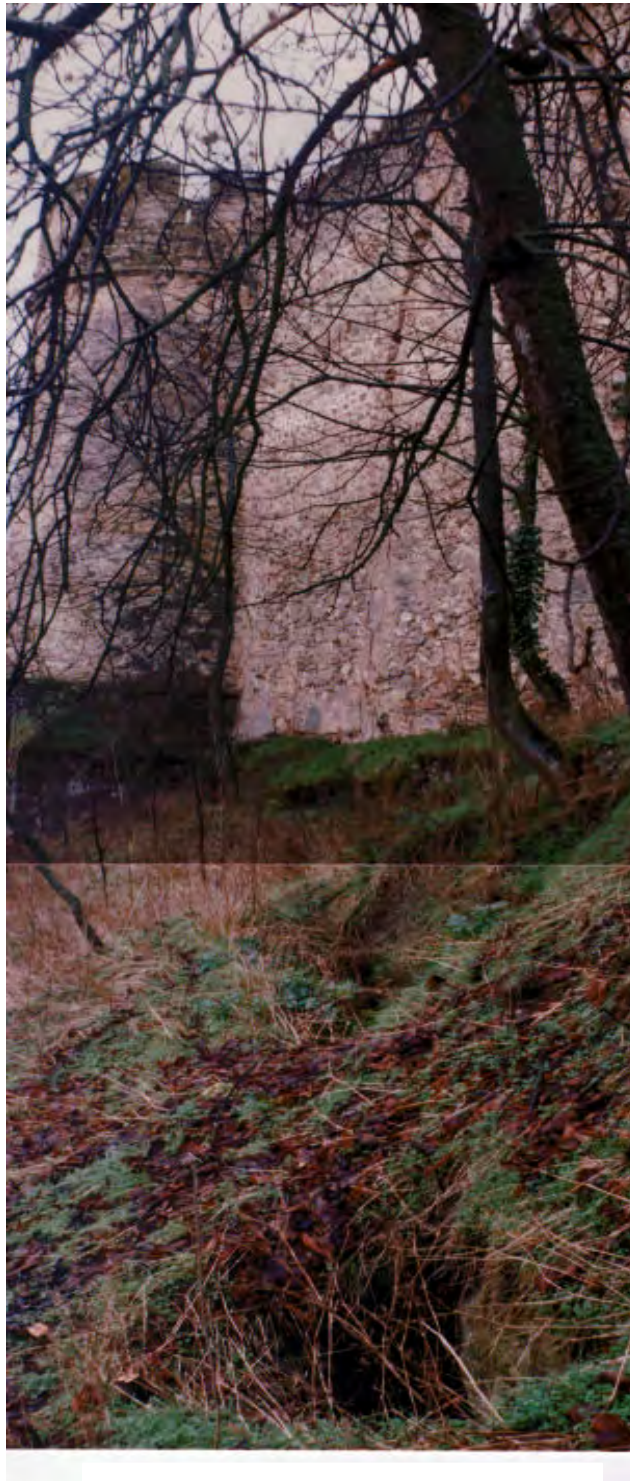
FOTO 8

**FOTO 8.- GRIETAS EN EL PAÑO Y EN EL TERRENO ANTES DEL  
DERRUMBAMIENTO**

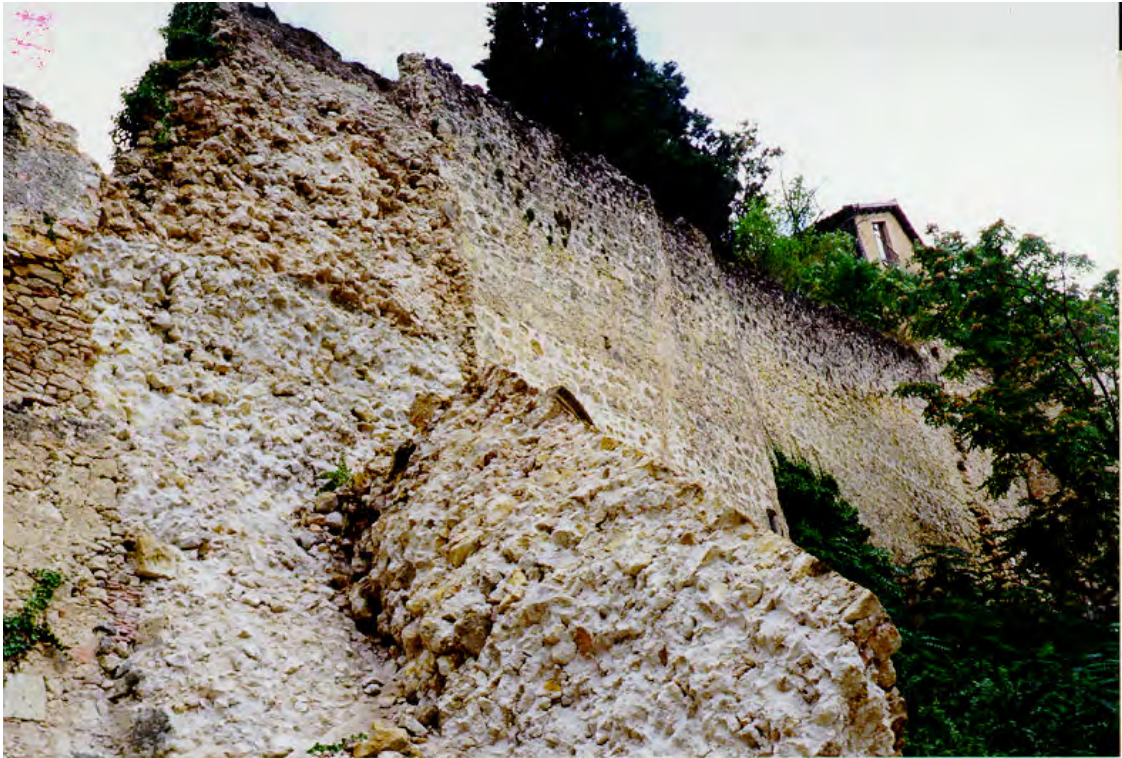
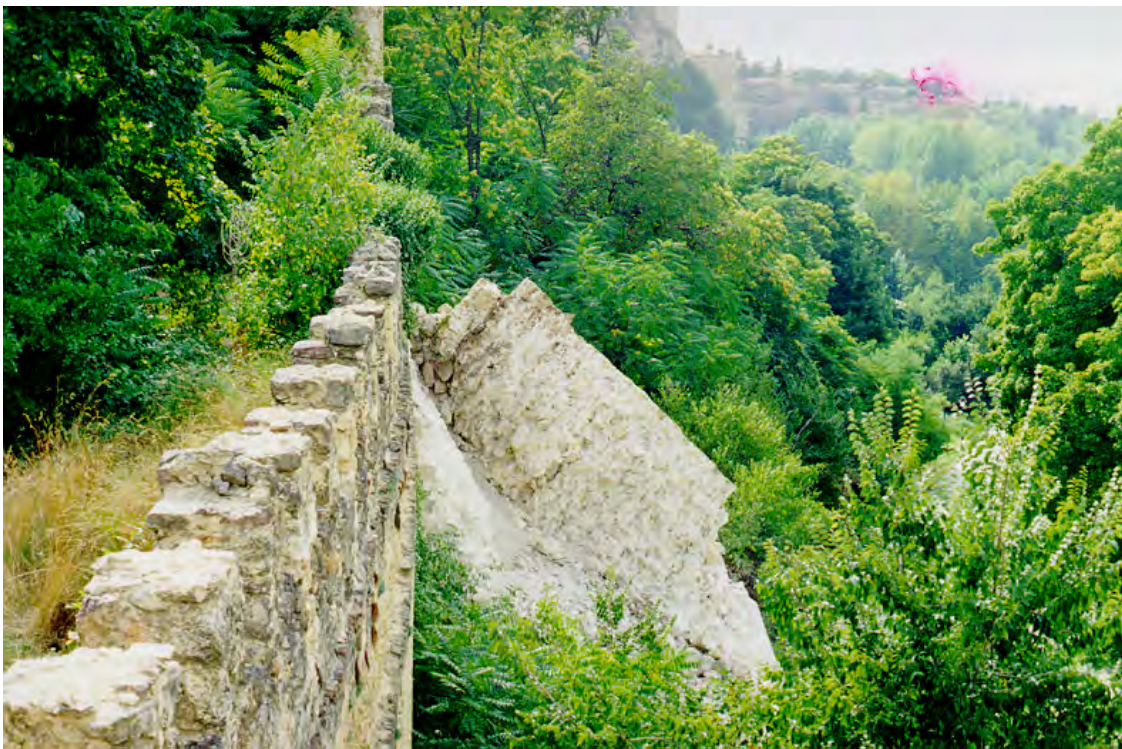
El derrumbamiento se produjo con la típica rotura a cortante de la mampostería, según un ángulo de unos 60° con la horizontal, arrancando de una grieta preexistente en el tercio delantero de la base prismática que soportaba el alzado cilíndrico del cubo.

**FOTOS 9 y 10.- VISTAS DEL CUBO Nº 23 DERRUIDO**

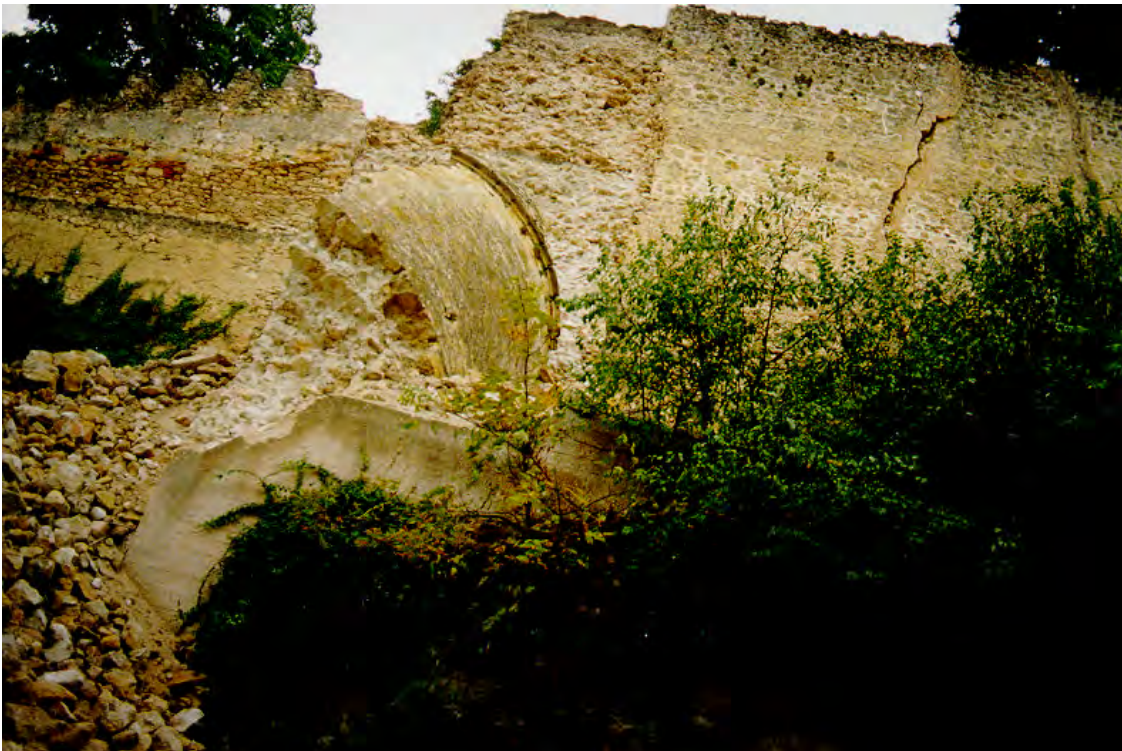
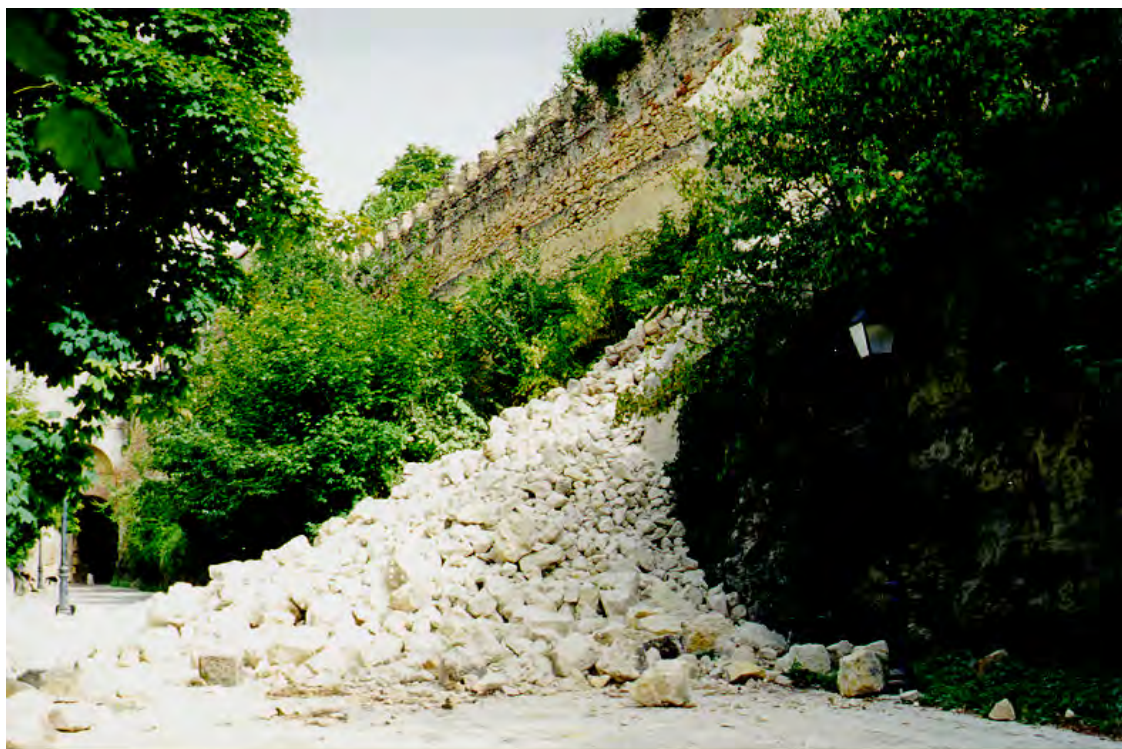
**FOTOS 11 y 12.- VISTAS DEL DERRUMBAMIENTO**

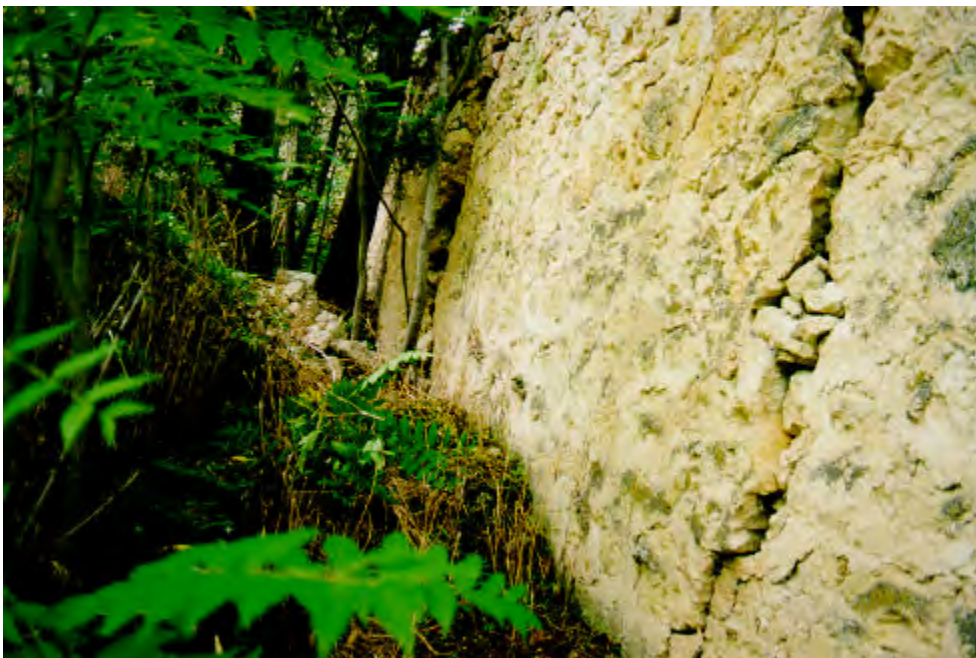
FOTO 16

Una vez producido el desprendimiento los paños adyacentes de la muralla quedaron en un estado bastante precario, sobre todo el lado derecho (se habla siempre mirando desde el exterior de la muralla) en el que existían desde hace muchos años dos grandes grietas verticales.

**FOTOS 15 y 16.- DETALLES DE GRIETAS Y DESPLOMES VISTOS DESDE EL TRASDOS**

Dentro de las actuaciones de trasdós y una vez instalado el andamio se procedió al sellado de las dos grandes grietas marcadas en la muralla a la derecha del cubo caído.

Para ello se hizo, por ambas caras, un tapado ascendente con mortero y el relleno del hueco con hormigón. También se realizó un cosido de ambos labios de la grieta mediante barras cementadas. En la grieta mas próxima al cubo se levantó por el trasdós un gran pilar de hormigón armado conectado a la costilla situada mas a la derecha.

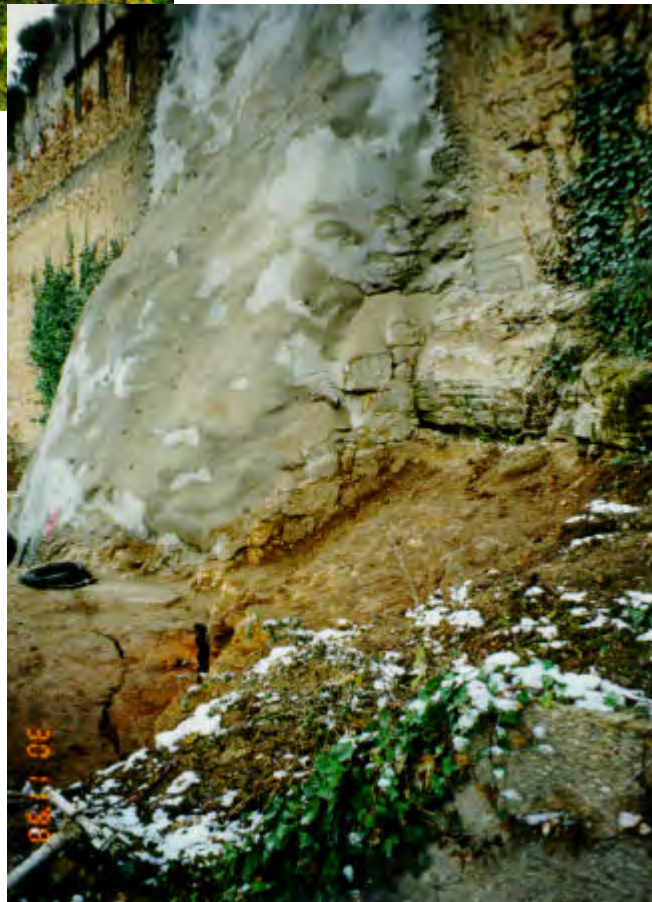
**FOTO 22**

**FOTOS 21 y 22.- GRIETAS AL PIE DEL TORREON DERRUIDO**

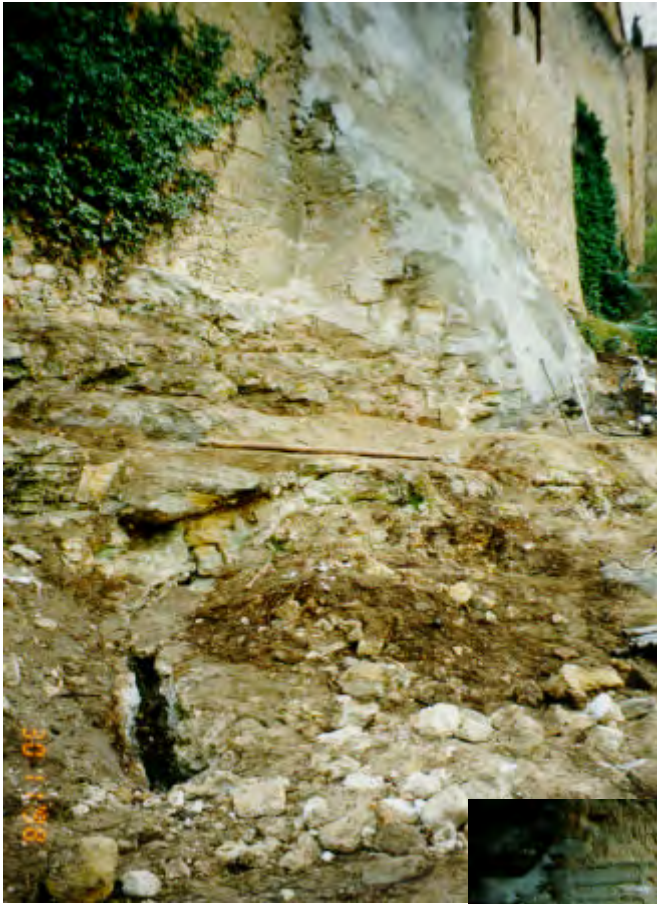
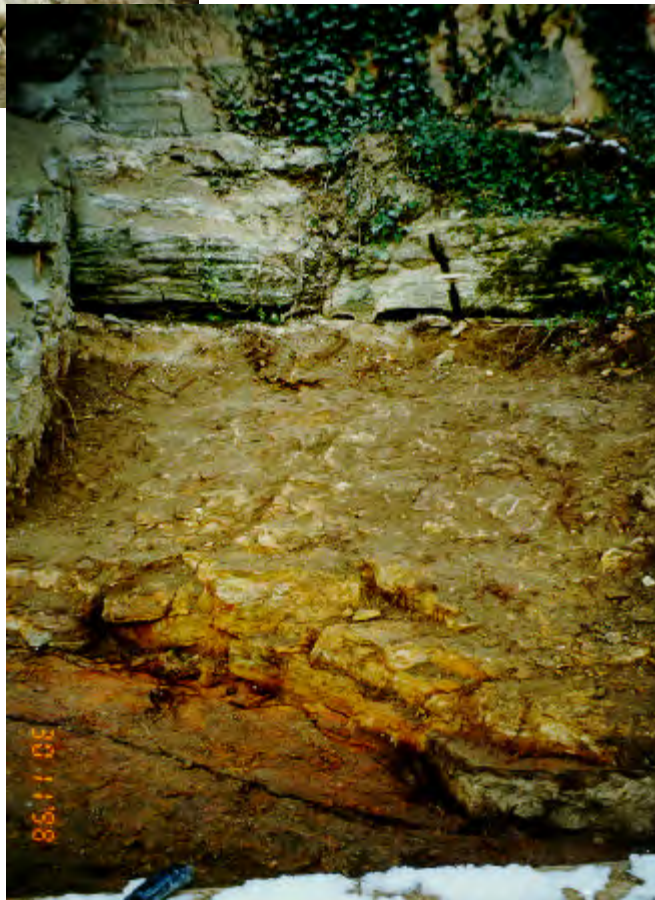
**FOTOS 23 y 24.- DETALLE DE LAS GRIETAS AL PIE DEL TORREON**

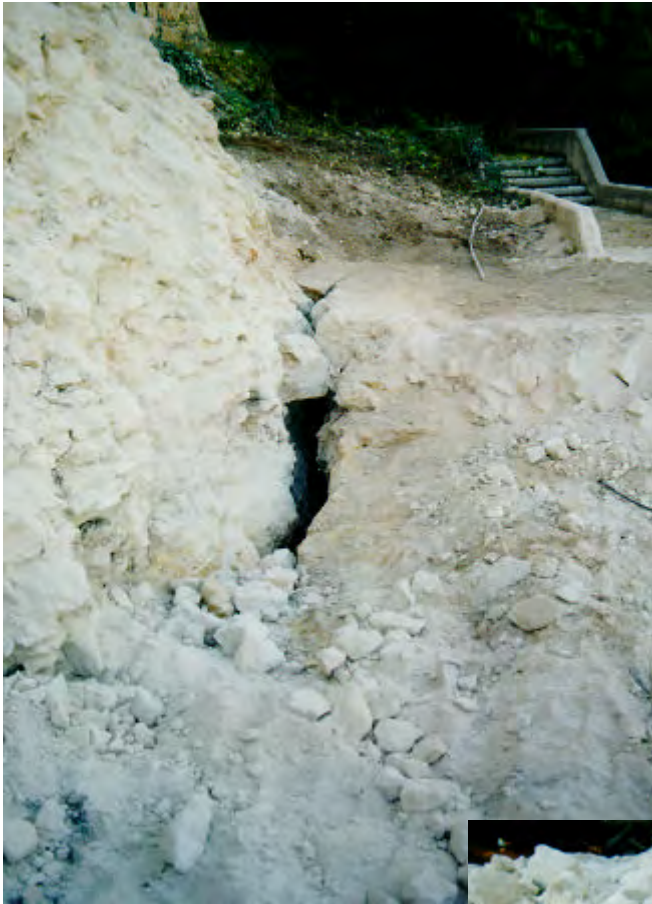
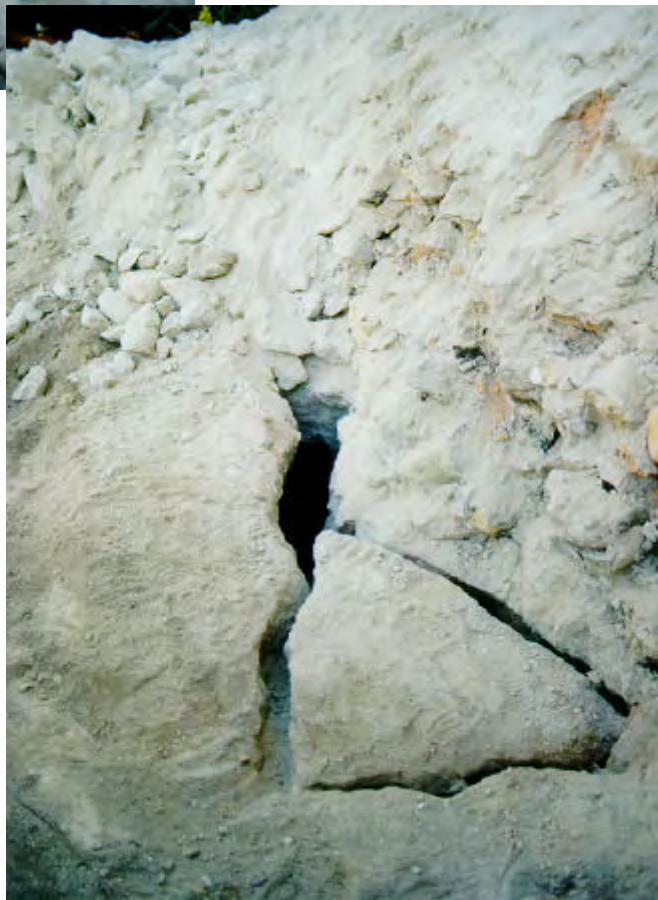
La grieta principal, ya conocida, se consiguió descubrir, con alguna facilidad mediante catas a lo largo del curso de la misma. Se observó un ancho medio de unos 50 cm y una profundidad superior a 10 m (de hecho tiene mas de 30 m). Sin embargo los primeros anclajes habían detectado grietas a mayor distancia en la montaña, por lo que se decidió finalmente eliminar gran parte de los rellenos de trasdós para descubrir el máximo de grietas. Al mismo tiempo se descargaba la muralla y podía trabajarse con mayor seguridad.

**FOTOS 25 y 26.- DETALLES DE LA MAGNITUD DE LAS GRIETAS**

El relleno del sistema de grietas consumió 1.196 m<sup>3</sup> de hormigón. El llenado tuvo que hacerse en forma escalonada para esperar que los sucesivos vertidos fueran fraguando, evitando así fuertes presiones hidrostáticas susceptibles de crear empujes desfavorables sobre la parte restante de la muralla y el pié de la misma.

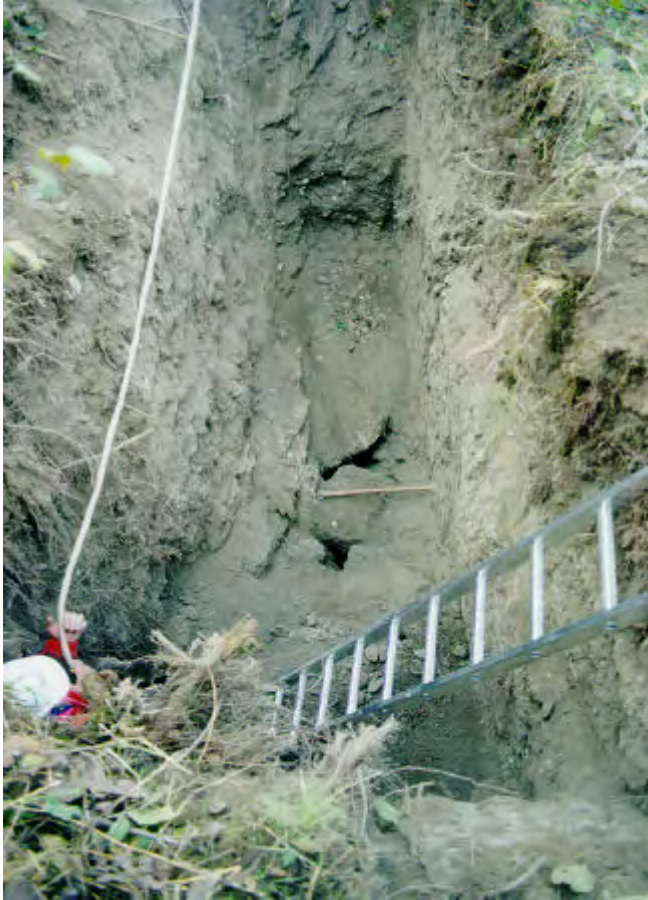
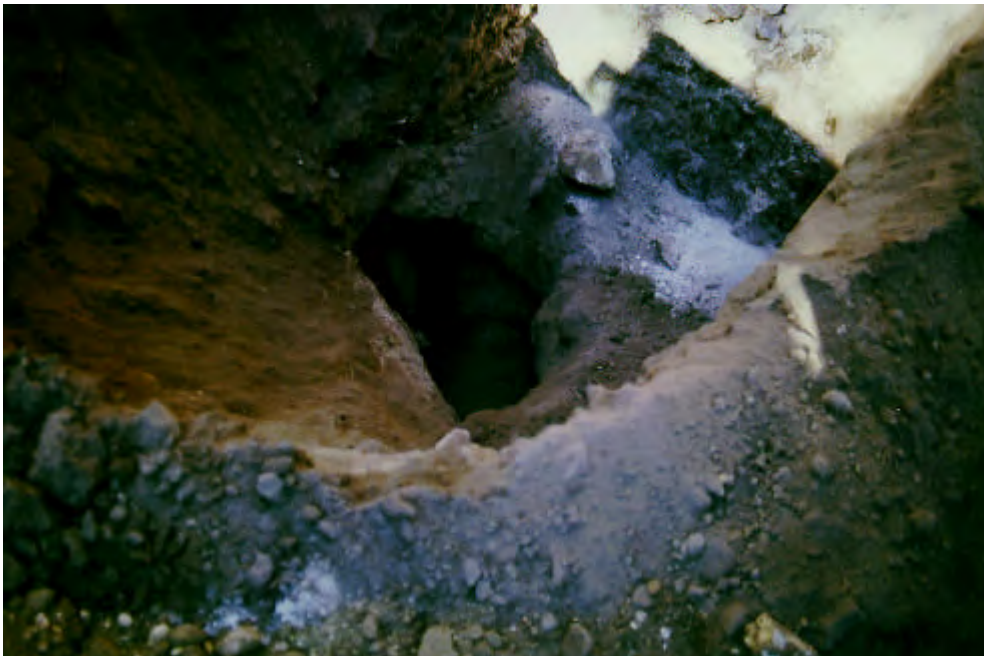
Las excavaciones realizadas pusieron de manifiesto las grietas que aparecen en los planos. Inmediatamente se procedió al relleno de las mismas desde superficie con hormigón convencional y vertido mediante tubo-tolva.

**FOTOS 27 y 28.- CATAS ABIERTAS PARA OBSERVACION DE GRIETAS**

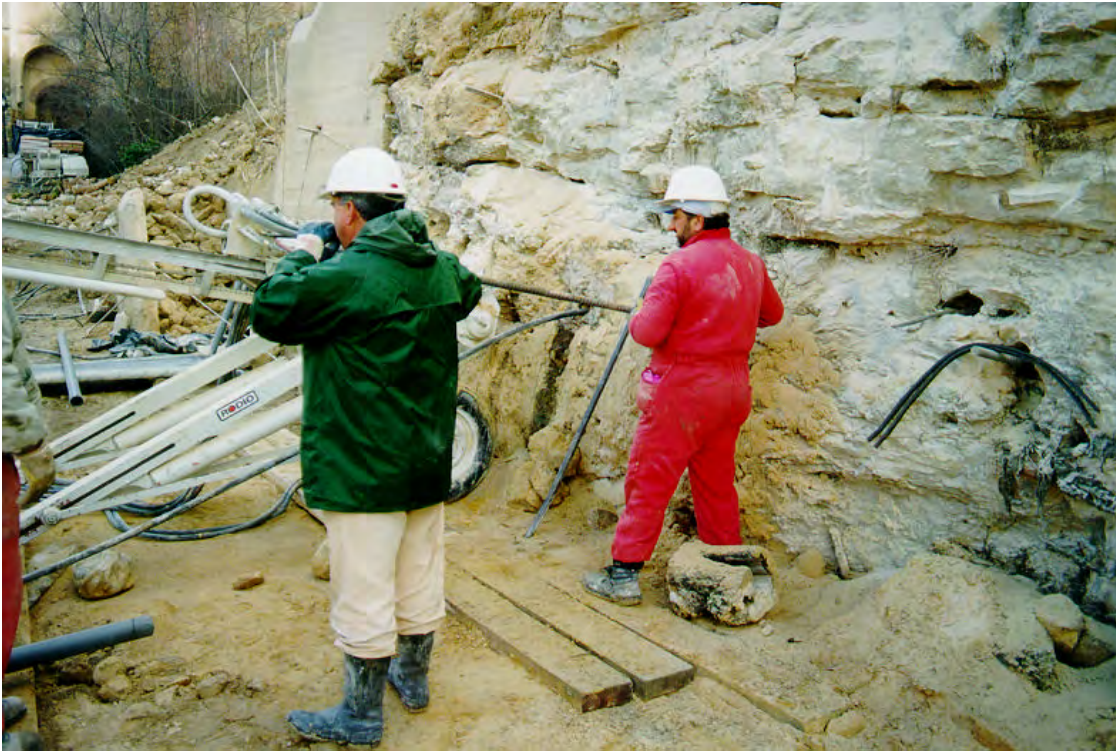
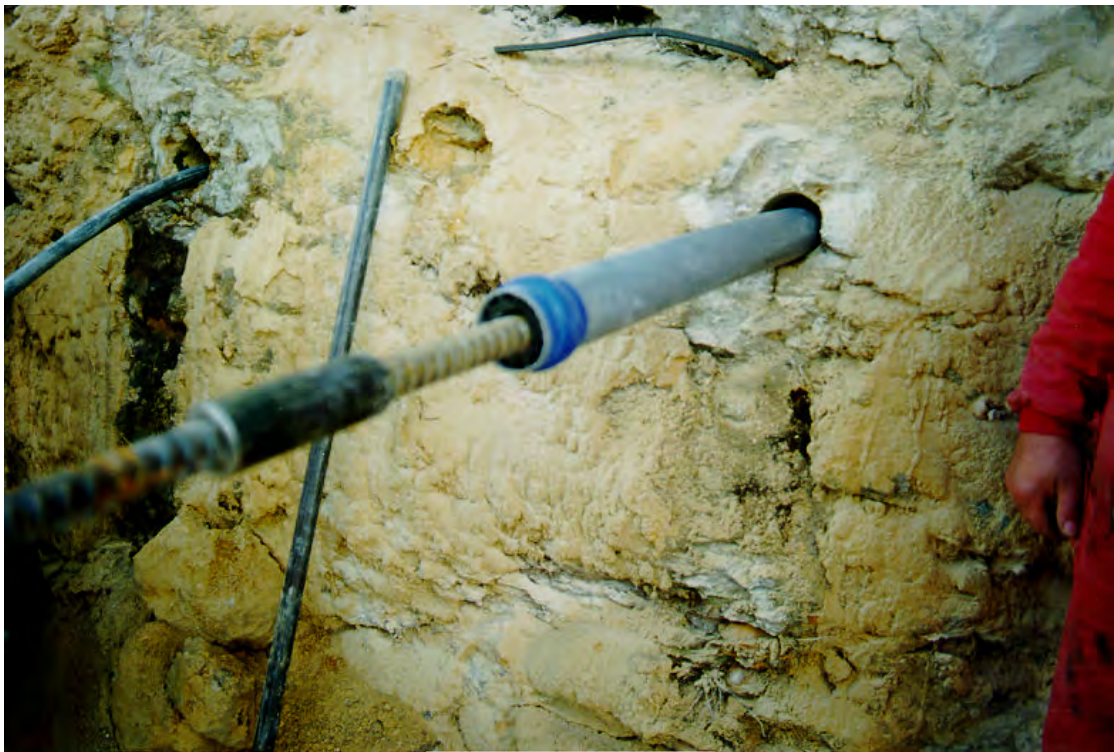
Al realizar estos anclajes se comprobó, igualmente, la existencia de importantes grietas subverticales, paralelas a la Muralla. Estas grietas planteaban problemas aun mas graves que los de los micropilotes ya que no se podía cementar el bulbo de los anclajes si la lechada escapaba por las grietas. Por otro lado era muy peligroso dejar los anclajes cortos, con una grieta de rotura tras el bulbo de los mismos, pues, en tal, caso, su función de anclaje sería nula.

**FOTOS 31 y 32.- COLOCACION DE BARRA Y DETALLE DE PASO DE GRIETAS**

En estos casos se aplicó un procedimiento especial: Cuando se detectaba una grieta se inyectaba la parte final del taladro, hasta dicha grieta, acoplando a la barra de anclaje una vaina de PVC de 75 mm de diámetro, con obturadores en sus extremos, cerrando a ambos lados de la grieta. De esta forma no existían pérdidas de lechada y la parte de cruce de la grieta quedaba protegida por la inyección desde el lado exterior y la vaina de PVC.

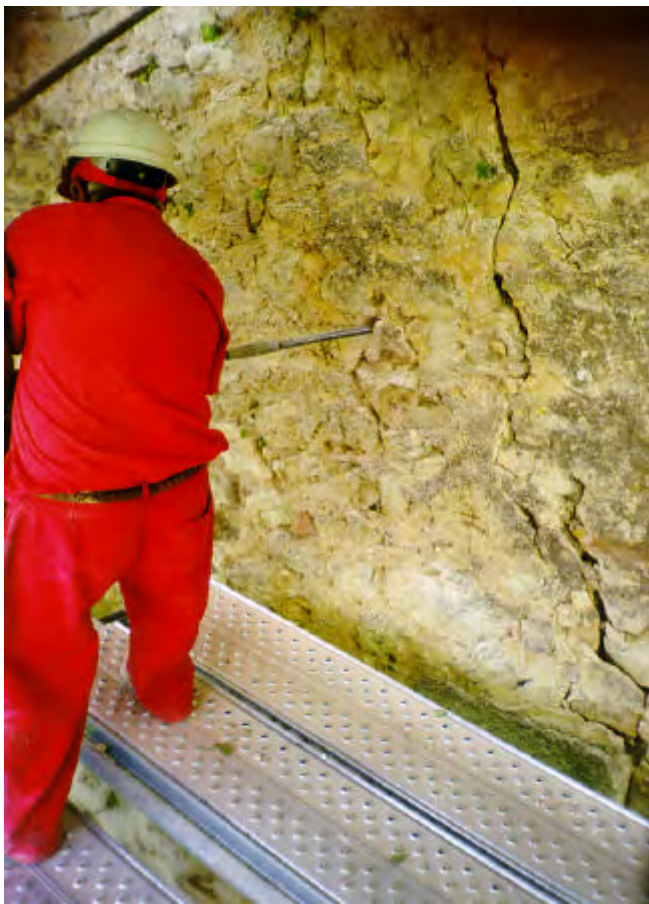
FOTO 48

**FOTOS 47 y 48.- COSIDO DE GRIETAS Y CONSOLIDACION DE LA MURALLA**

La última operación sobre la propia muralla fué el refuerzo de la misma mediante barras corrugadas de acero inoxidable de 12 mm de diámetro alojadas en perforaciones de 45 mm. Las barras se situaban en los mampuestos de mayor tamaño, siguiendo una malla aproximada de 1,50 x 1,50 m. En total se colocaron 30 barras en la parte izquierda del cubo y 72 en la parte derecha. Con estas barras se pretendía mejorar la conexión de la hoja exterior del paramento con el núcleo de todo-uno y cascajo. Con la inyección de lechada se conseguía además un relleno aceptable de las fisuras y grietas interceptadas o comunicadas con la perforación.

Además se dispusieron 21 barras oblicuas de cosido de las dos grandes grietas existentes en la parte de la muralla a la derecha del cubo, para completar el efecto del relleno de las mismas.
