**Junta de  
Castilla y León**

**CONSEJERIA DE EDUCACION Y CULTURA**

**ACTUACION DE EMERGENCIA – MEMORIA FINAL  
PROYECTO DE LIQUIDACION**

**CONSOLIDACION Y RECONSTRUCCION DE LA MURALLA DE SEGOVIA  
EN LAS INMEDIACIONES DE LA PUERTA DE SANTIAGO**

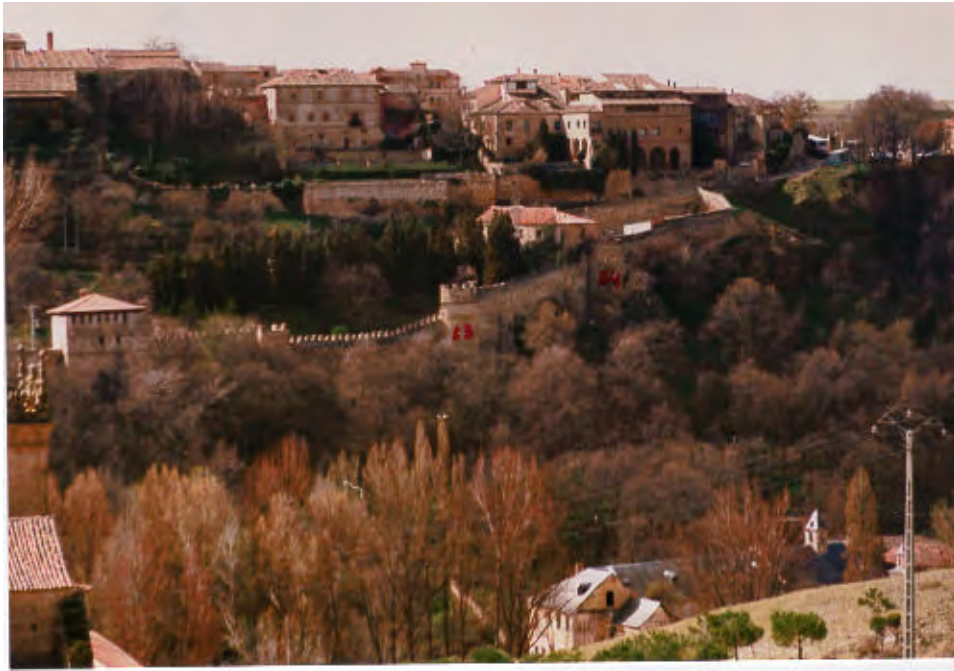
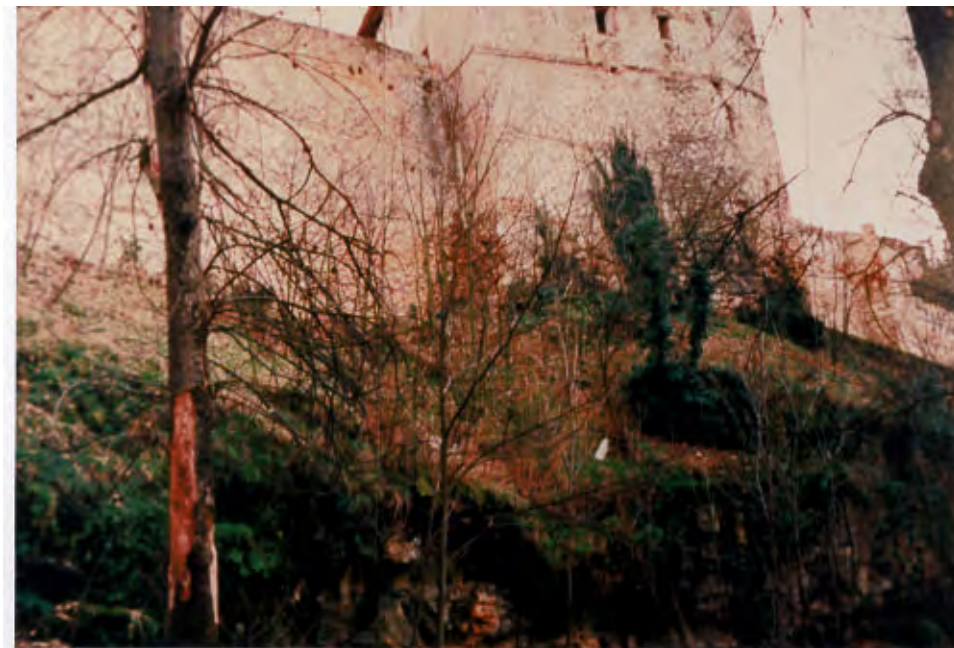
**FOTOS 4 y 5.- VISTA GENERAL Y DE LA BASE DE LA PUERTA DE  
SANTIAGO ANTES DEL DERRUMBAMIENTO**

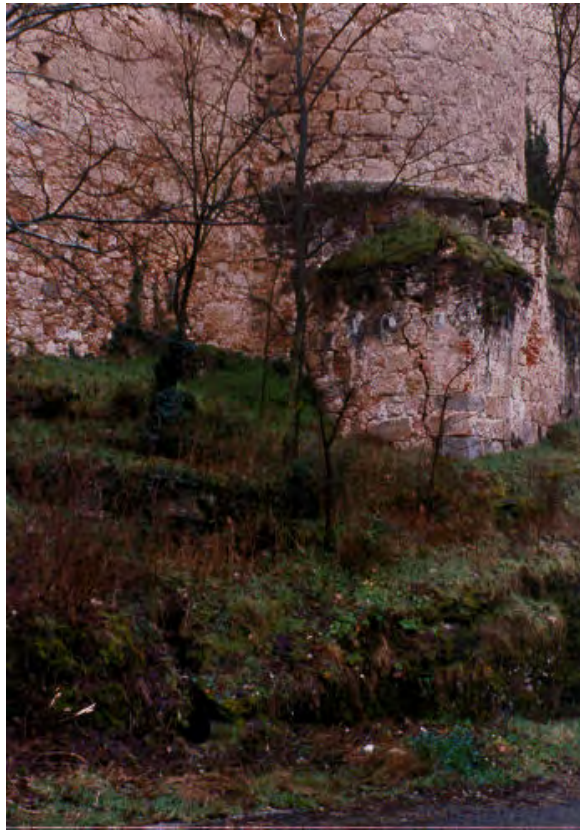
**FOTO 6**

El derrumbamiento se produjo con la típica rotura a cortante de la mampostería, según un ángulo de unos 60° con la horizontal, arrancando de una grieta preexistente en el tercio delantero de la base prismática que soportaba el alzado cilíndrico del cubo.

**FOTOS 6 y 7.- AGRIETAMIENTO EN LA BASE DEL CUBO Y CANTIL**

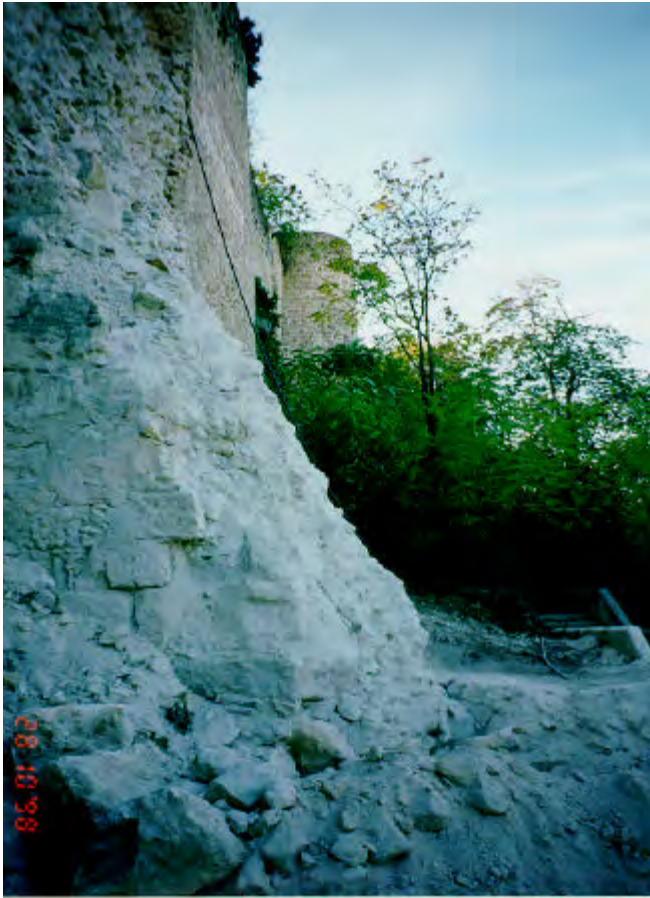
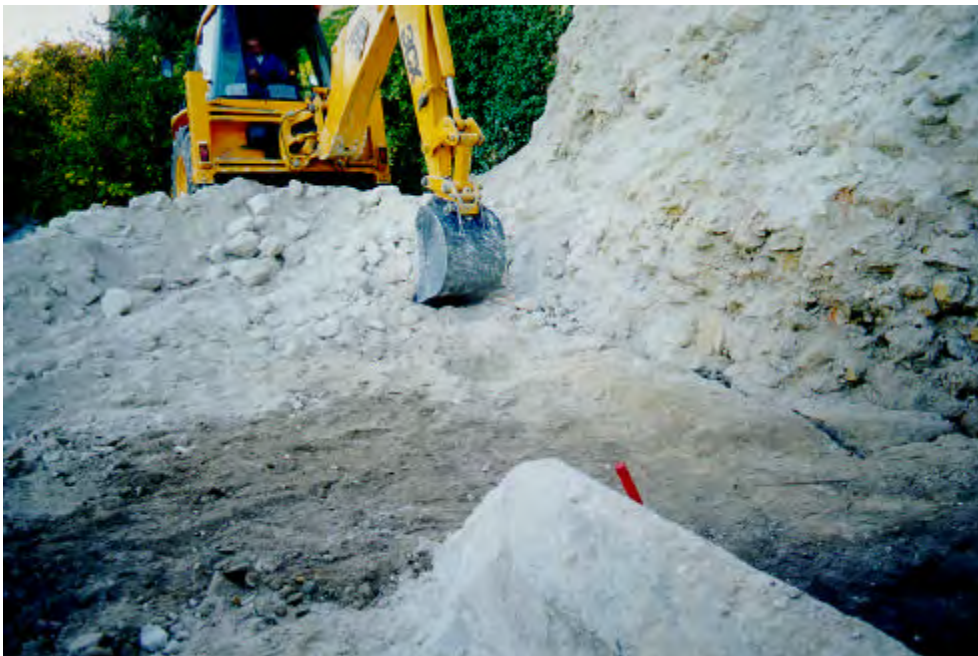
**FOTOS 13 y 14.- LIMPIEZA DEL PIE DEL CUBO Y RETIRADA DE  
PIEDRAS**

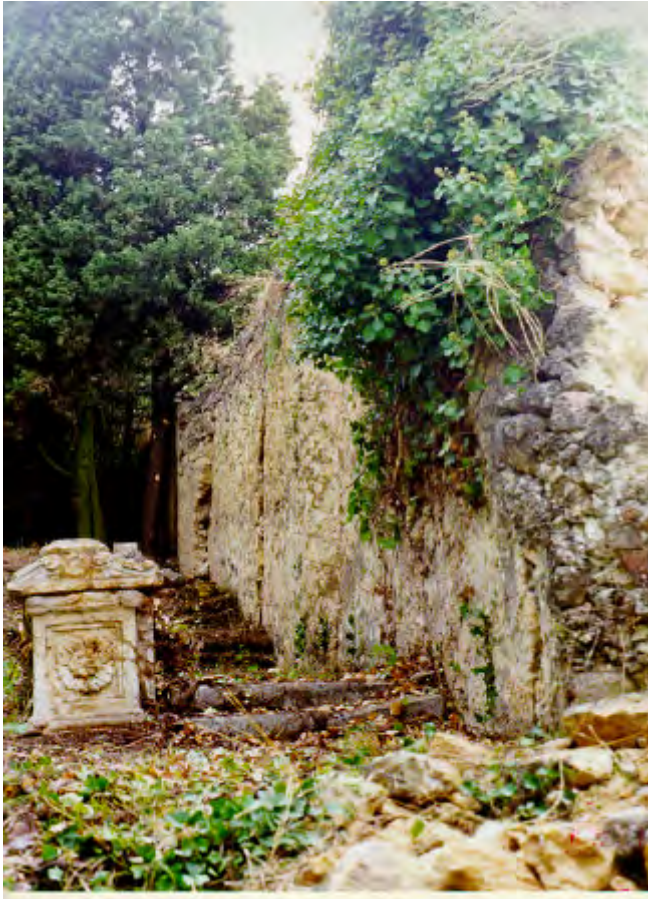
FOTO 15

**FOTOS 15 y 16.- DETALLES DE GRIETAS Y DESPLOMES VISTOS DESDE EL TRASDOS**

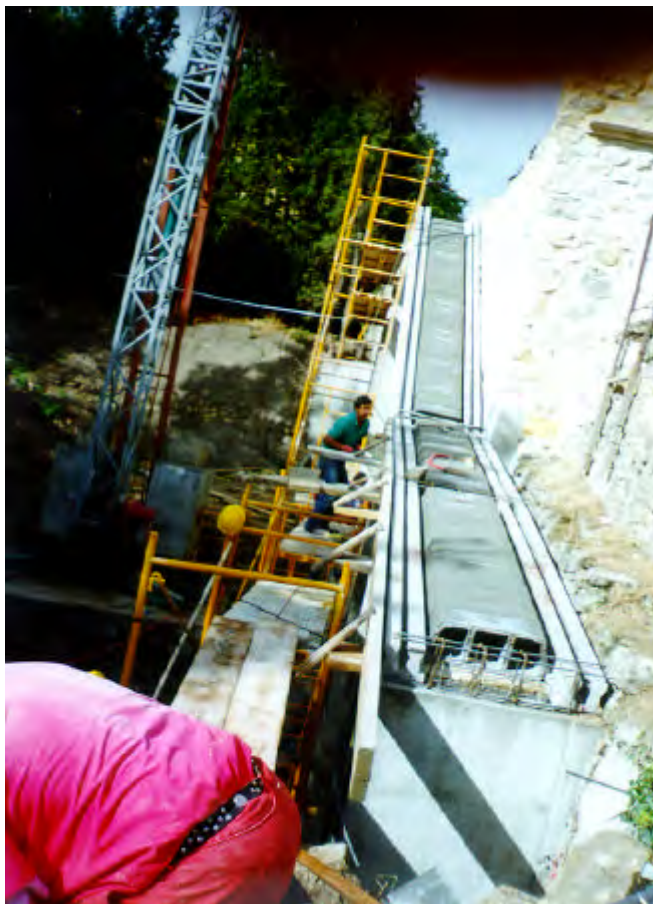
**FOTO 54**

**FOTOS 53 y 54.- CONSTRUCCION DE PILARES DE APOYO Y FORJADO DE ESCALERA**

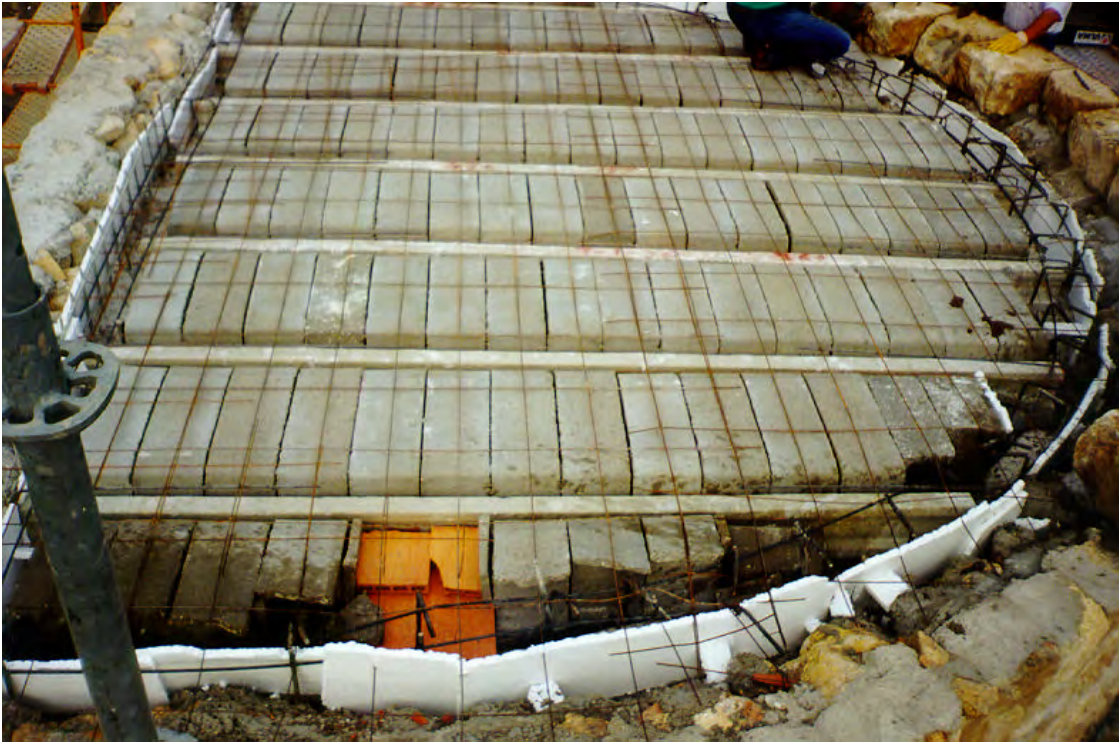
FOTO 55

**FOTOS 55 y 56.- EJECUCION Y ACABADO DEL FORJADO DEL TORREON**

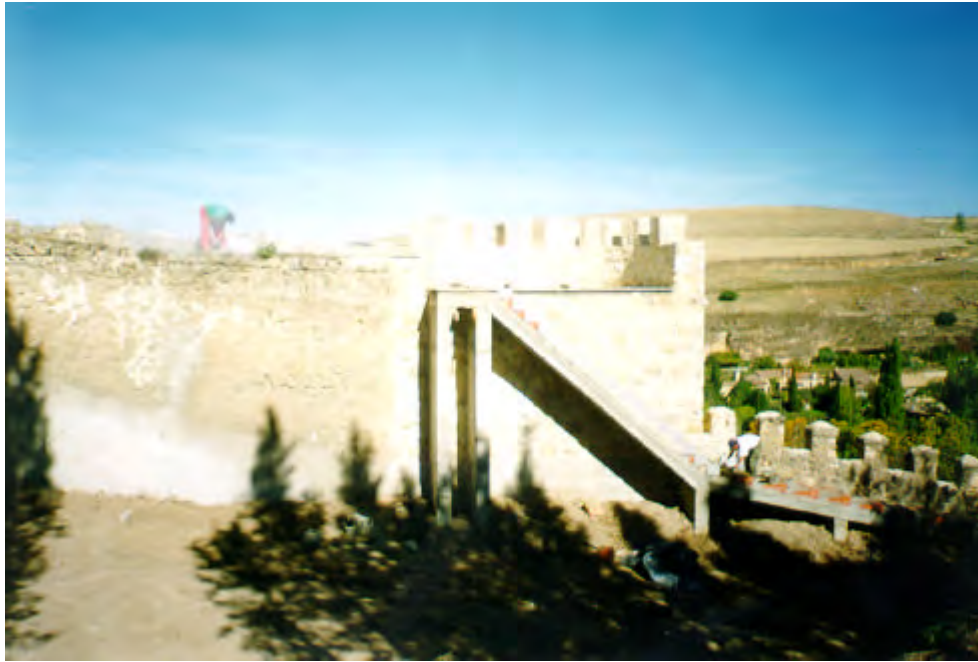
**FOTO 57**

**FOTOS 57 y 58.- VISTA DEL ACABADO FINAL DEL TRASDOS**

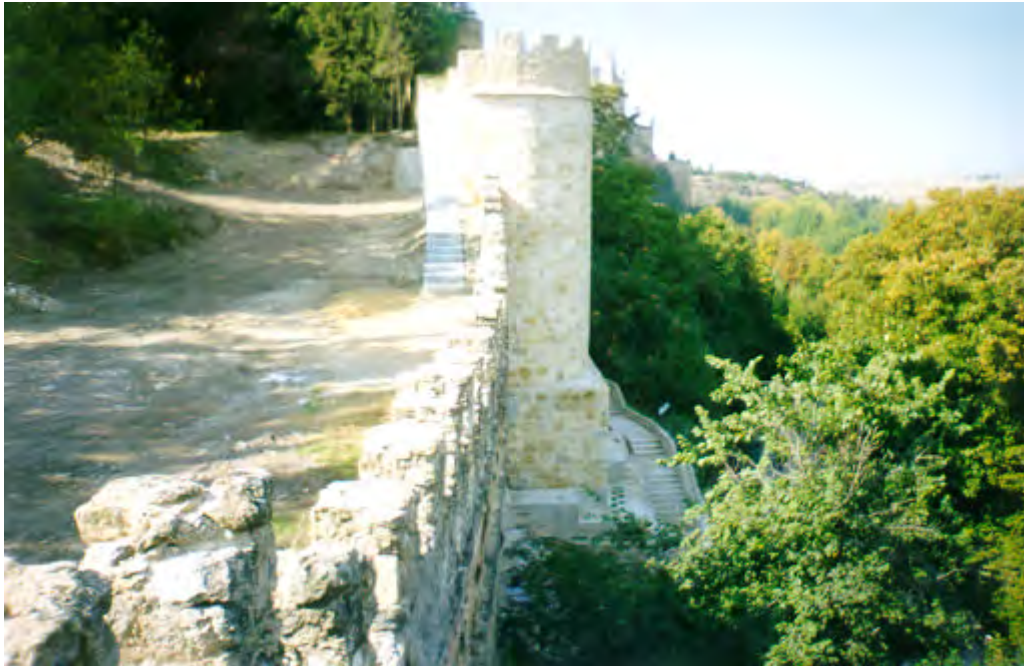
**FOTO 59**

**FOTOS 59 y 60.- VISTAS DE LAS OBRAS FINALIZADAS**
